PERIZIA GIUSTIFICATIVA
(art. 140 D. Lgs. 36/2023)

Oggetto: Lavori di somma urgenza a seguito dello sprofondamento in Via Buccari 2 - 4

VERBALE DI SOMMA URGENZA
(art. 140 D. Lgs. 36/2023)

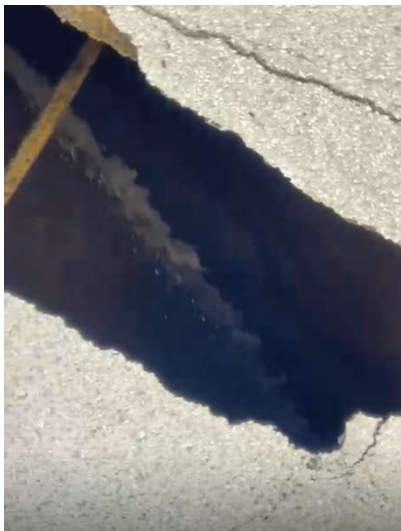
La notizia era accompagnata dall'invio di un video a mezzo wa dal quale si notava una sensibile fuoriuscita di acqua proveniente dal tronco della rete idrica esistente su via Buccari.

foto 1 - Fuoriuscita di acqua dal tronco di rete idrica di via Buccari

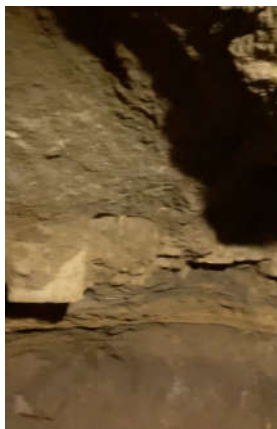
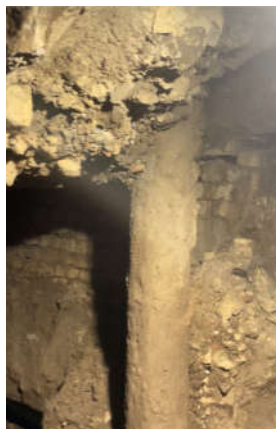
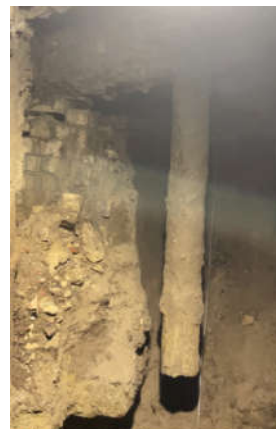
Emergeva chiaramente una situazione di pericolo per la pubblica e privata incolumità in quanto veniva riscontrata la presenza di un vuoto venutosi a creare al di sotto del manto stradale e che si estendeva al di sotto dei fabbricati interessando le strutture di fondazione degli stessi, alcune delle quali completamente scoperte.

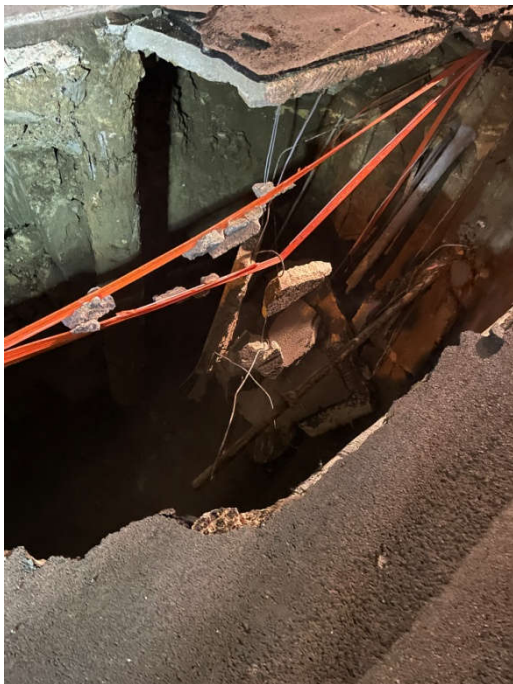
foto 5 - demolizione della pavimentazione stradale sospesa nel vuoto e sottostante solettone in c.a.

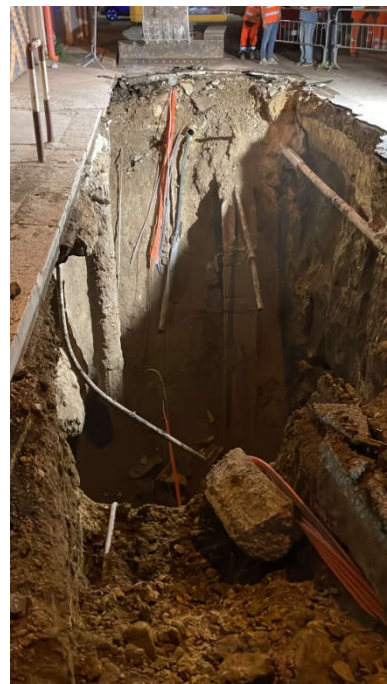
foto 6 - demolizione della pavimentazione stradale sospesa nel vuoto

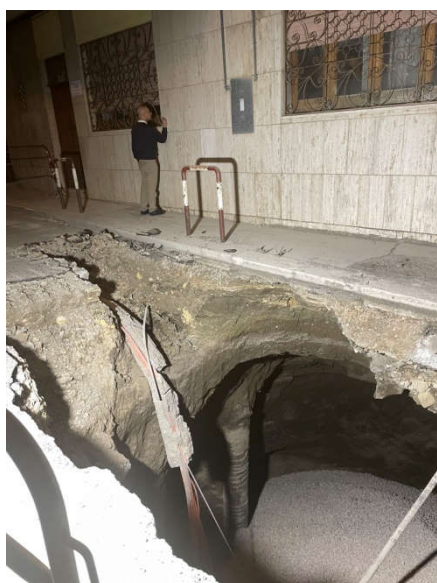
foto 7 - Fase della colmatatura della voragine

Si disponeva l'immediata colmatatura del vuoto venutosi a creare con apporto di materiale inerte arido, frantumato di cava, pulito non mescolato a sabbia, avente granulometria 1-2 (graniglia-ghiaietto).

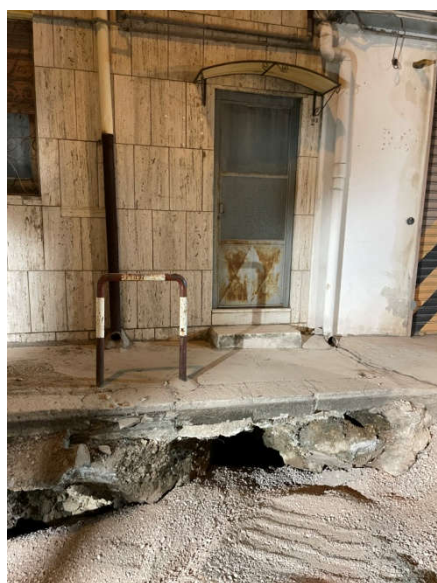
foto 8 - Fase di colmatatura della voragine lungo tutta la sua estensione

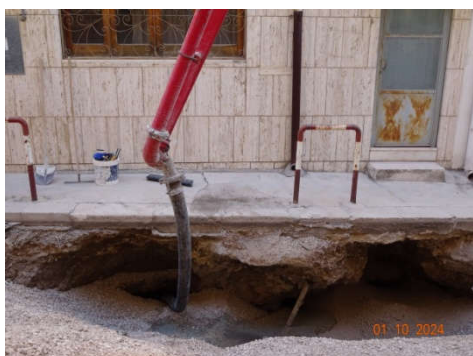
foto 9 - Getto di malta di cemento tipo magrone con l'ausilio di pompa

Colmata la voragine, le lavorazioni venivano completate, nelle giornate successive, con il getto di malta di cemento, tipo magrone a granulometria sottile, iniettata con ausilio di pompa, a saturare il vuoto, per quanto possibile dall'esterno, che si era creato tra gli inerti di colmata e l'intradosso del pacchetto sottofondazione e fondazione dei fabbricati.

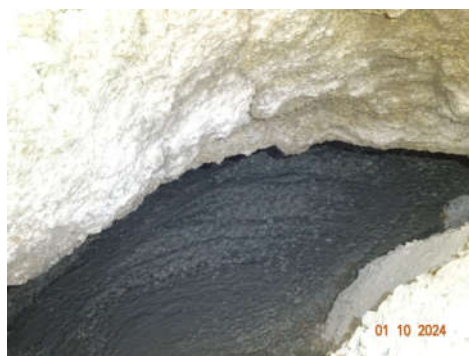
foto 10 - Getto di malta di cemento tipo magrone a saturazione

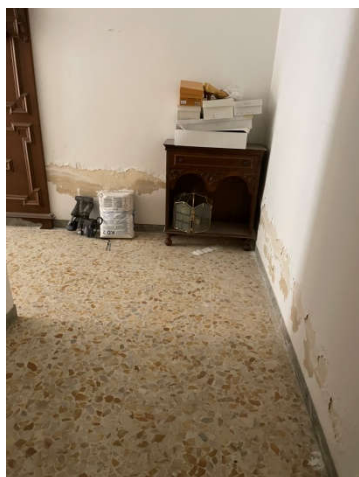
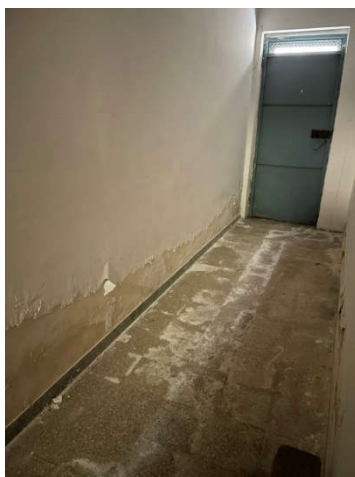
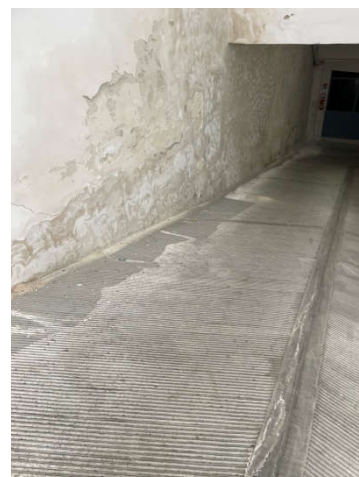
Durante i sopralluoghi non sono stati riscontrati quadri fessurativi indicativi di possibili instabilità innescate dal cedimento e dal deflusso di acqua e fango. Presenza generalizzata di umidità in eccesso. Occorre comunque provvedere ad accertamenti tecnici e monitoraggio esteso nel breve-medio termine.

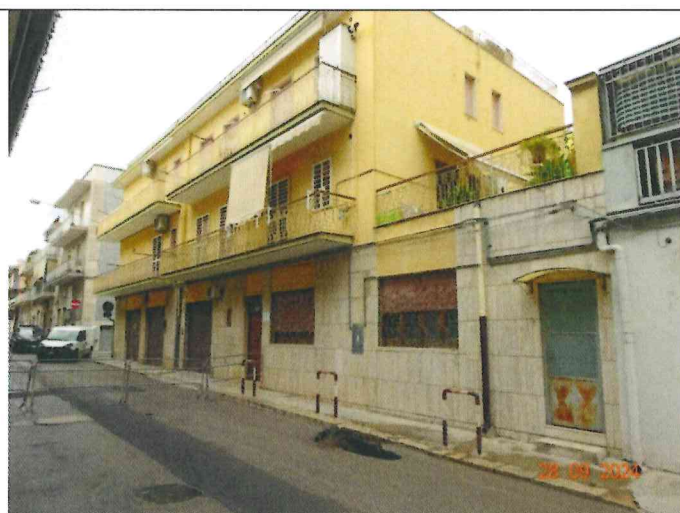
foto 1 - sprofondamento in sede stradale

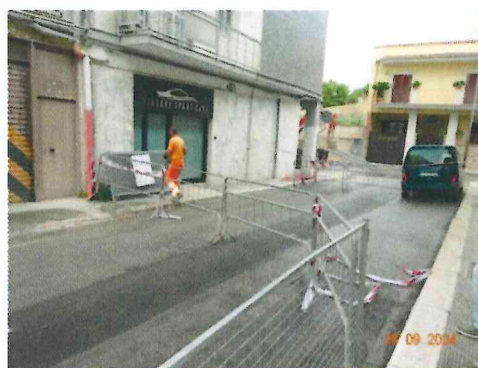
foto 2 - transennamento

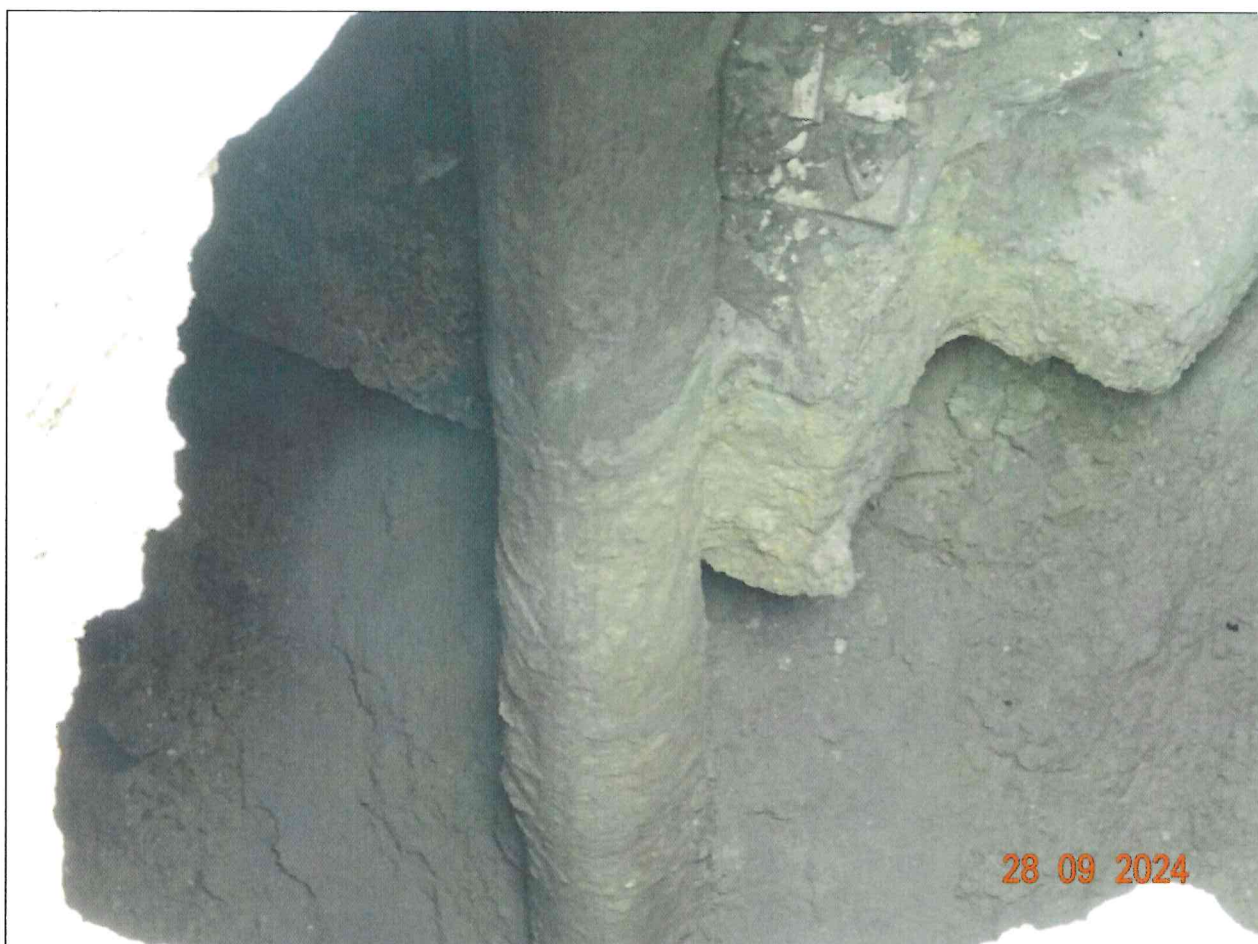
foto 3 - vuoto che si protende sotto i fabbricati con strutture fondali parzialmente a vista

Si rende necessario rimuovere, con le cautele che il caso richiede, la situazione di pericolo rappresentata dalla presenza di un vuoto di considerevoli dimensioni in sede stradale che si prolunga al di sotto dei fabbricati posti a ridosso dello sprofondamento con strutture fondali venute parzialmente a vista;

1. all'apertura dello scavo;
2. all'ispezione dei sistemi di fondazione dei fabbricati a ridosso dello sprofondamento per quanto sarà possibile accertare;
3. alla eventuale regimentazione delle acque meteoriche;
4. se ritenuto necessario, al riempimento del vuoto creatosi con idoneo materiale;

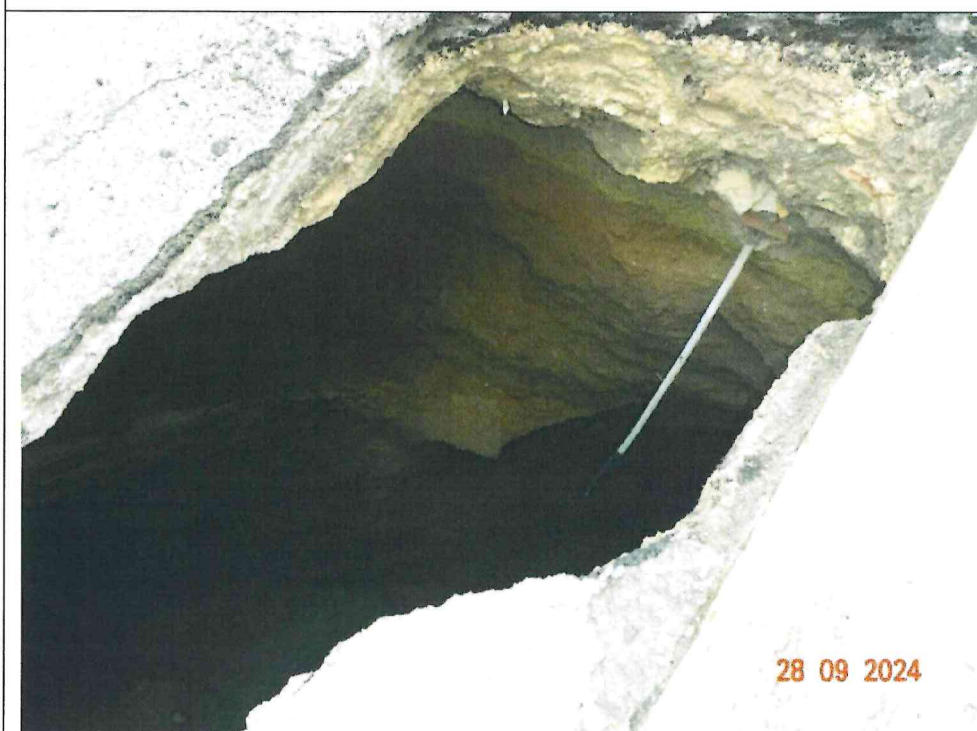
foto 4 - vuoto al di sotto della sede stradale
